**RELACIÓN DE LA CALIDAD DEL AGUA, PATRONES DE LLUVIA Y SALINIDAD  
CON LA MORTANDAD DE MANGLE EN LA  
RESERVA NATURAL PANTANO ESPINAR Y CAÑO MADRE VIEJA  
AGUADA-AGUADILLA, PUERTO RICO**

Tesis presentada y aprobada para completar los requisitos para el grado de Maestría en Ciencias en Ciencias Ambientales especialización en Química Ambiental.

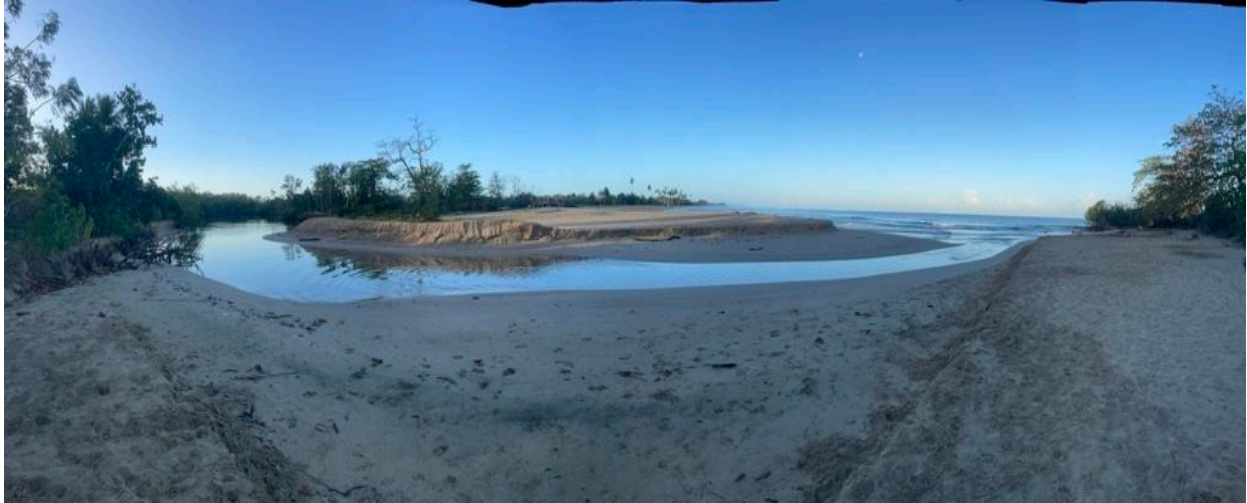
**Figura 2:** *Foto de la estación 1, desembocadura del estuario*

desembocadura del estuario colinda por el oeste con Parque Colón, recorre parte la berma de la playa y es un lugar mucha actividad humana (véase figura 2).

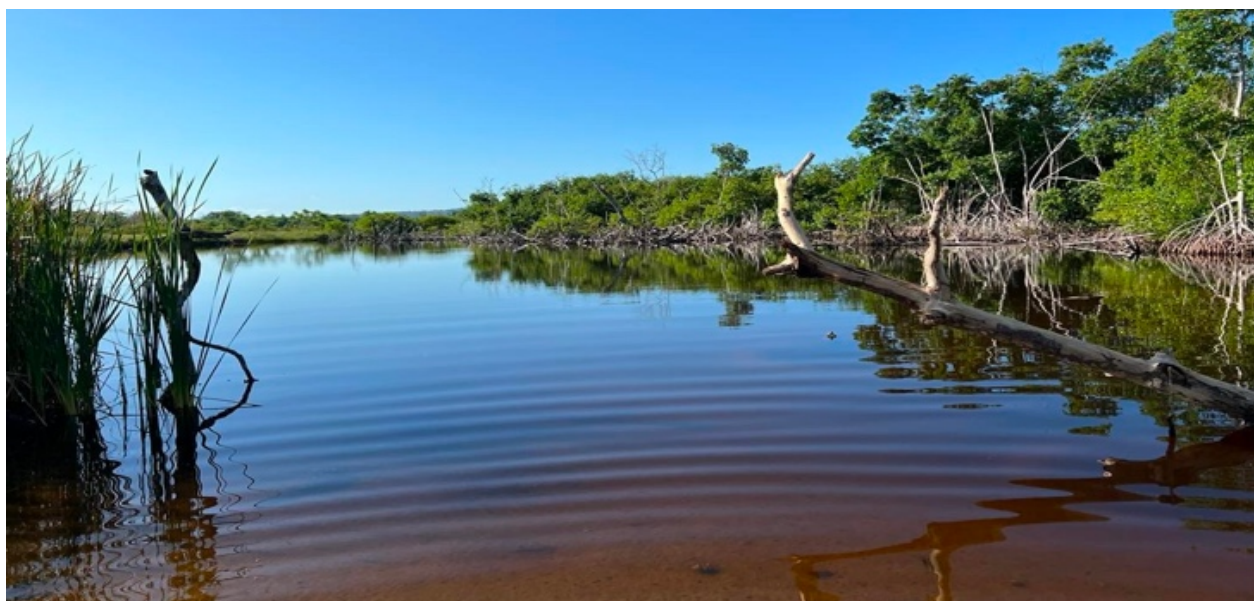
**Figura 3:** *Foto de estación 2, ramificación hacia el norte de la desembocadura*

La estación 2 se encuentra por el lado oeste del parque Colón, recorre la berma de la playa de Espinar. El suelo es cenagoso y se observó frecuentemente desperdicios sólidos en el área (véase figura 3). La actividad humana era media, esta zona era la más lejana de la desembocadura del estuario lo que provocaba que el agua estuviera estancada por largos periodos de tiempo. Se observaba mangle muerto a la orilla de la ramificación. La estación 3 se encuentra por el lado norte y colinda con una escuela, esta tenía fluctuaciones en profundidad que dependían de la apertura del estuario, el suelo era cenagoso (véase figura 4).

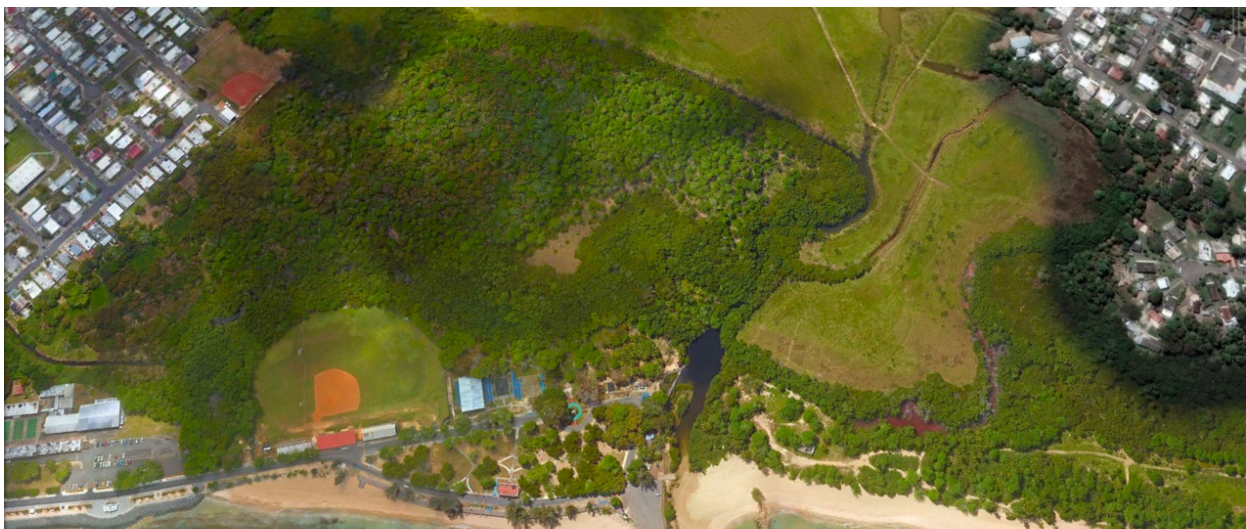
**Figura 14:** *Imagen de Satélite de la RNPECMV para el año 2016 (b)*

*Nota.* La imagen satelital fue obtenida de “Google Earth”, su proveedor es Maxar Technologies. Fecha de la imagen: 30 de marzo de 2016.

Para identificar el mangle vivo de mangle muerto se utilizó como referencia la imagen del año 2016 (véase figura 14), donde se observa la RNEPECMV con una cobertura de área completa de mangle. Para el propósito de análisis, el mangle vivo, en las imágenes correspondía a toda área vegetativa de color verde, mientras que el mangle muerto era toda el área donde se observó el color marrón o donde faltaba vegetación. Se utilizaron imágenes desde el año 2016, cuando se asume que la reserva se encontraba en su estado más saludable, y de la que se conoce el área. La imagen del año 2016 se utilizó para validar la determinación del área de mangle, empleando las imágenes al comparar el área estimada de esta con el área de mangle en el documento de designación como reserva (DRNA, 2016) y la imagen satélite de ese año. El área total de cobertura total para el año 2016 (véase figura 14), fue de 186,694 m<sup>2</sup>, en la observación de las imágenes de satélite se determinó que la totalidad del mangle estaba vivo para ese año (DRNA, 2016).

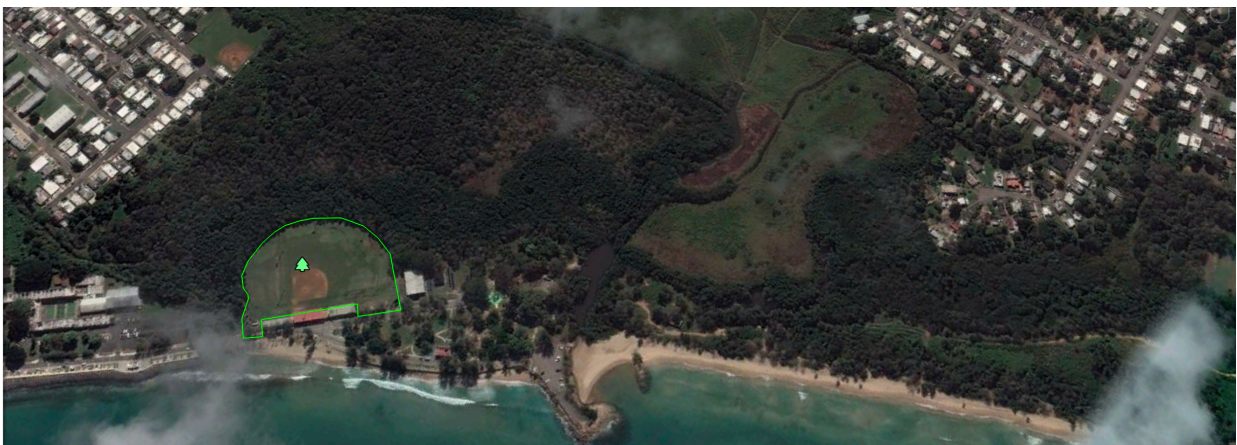
**Figura 15:** *Imagen de Satélite de la RNEPECMV para el año 2017 (c)*

*Nota.* La imagen satelital fue obtenida de “Google Earth”, su proveedor es Maxar Technologies. Fecha de la imagen: 2 de febrero de 2017.

En el 2017, se utilizaron dos imágenes, una antes (véase figura 15), y la otra después del Huracán María (véase figura 16). Ese año, dos huracanes afectaron la isla de Puerto Rico, el

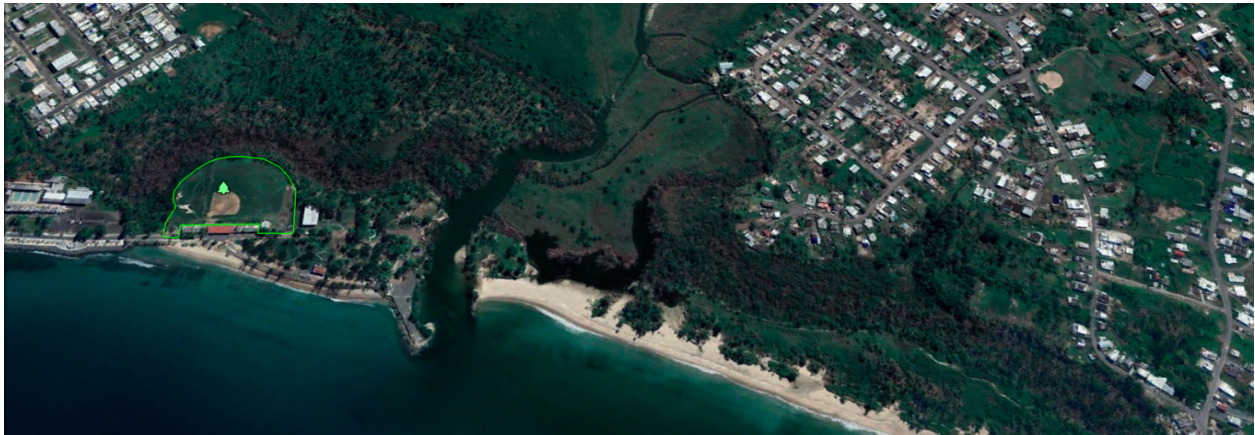
**Figura 16:** *Imagen de Satélite de la RNPECMV para el año 2017 luego del paso Huracán María*  
(d)

*Nota.* La imagen satelital fue obtenida de “Google Earth”, su proveedor es Maxar Technologies. Fecha de la imagen: 29 de noviembre de 2017.

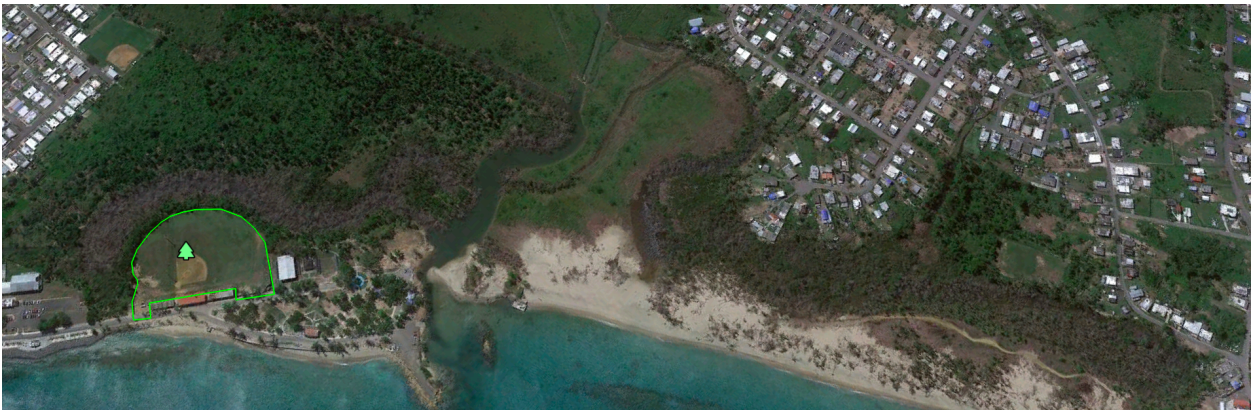
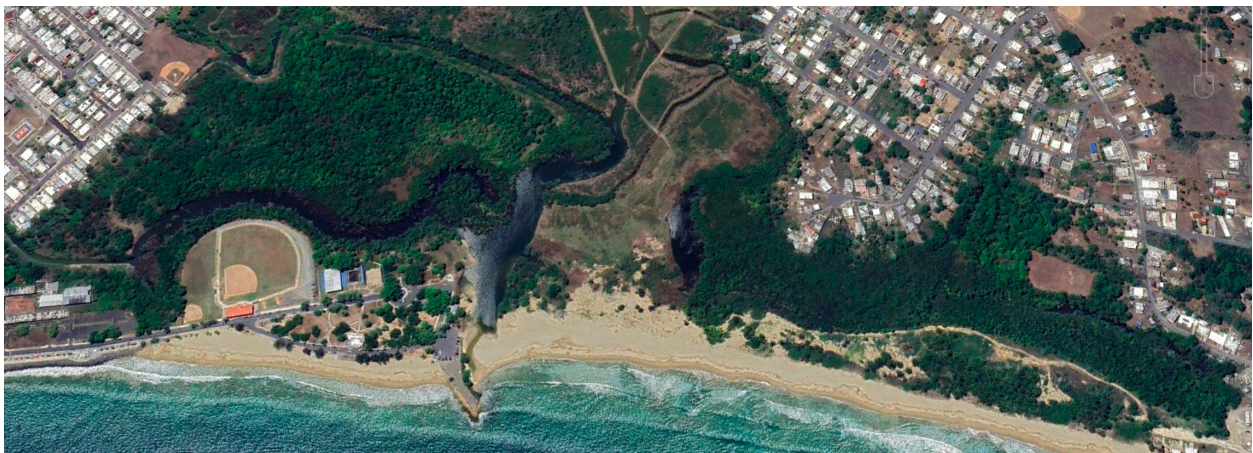
Entre los años 2018 y 2023 se observó una recuperación de la población de mangle en la RNEPECMV (véase las figuras de la 17 a la 22), aunque las ramificaciones del caño aún no se han recuperado completamente. Se observó que la cobertura de vegetación alrededor de las ramificaciones del caño es menos densa que antes del paso del Huracán María (véase figura 13) y aún con áreas con mangle muerto a lo largo de las ramificaciones.
